Zukunft Eider - Strömungs- und Durchflussmessungen am Eider-Sperrwerk

Hydrographentag online

Juni 2021

Messkampagne Eider-Sperrwerk 2020

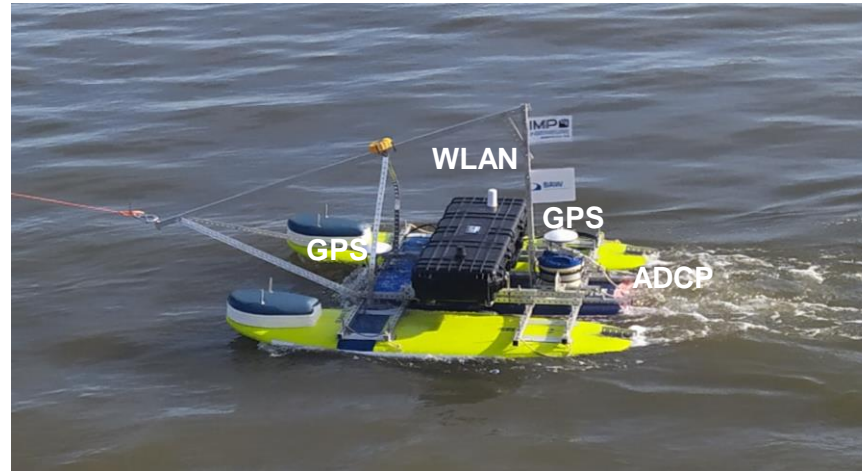
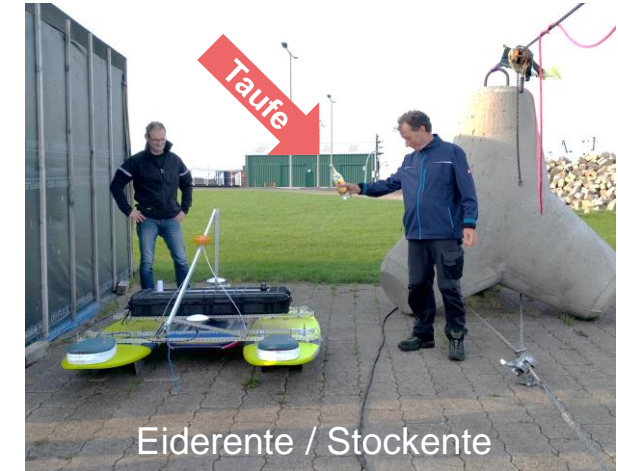
Bau eines Geräteträger-Systems

- Akkus, GPS, WLAN, Messrechner in Peli-Case
- GPS-Antenne
- ADCP
- Declathon-Surfbretter

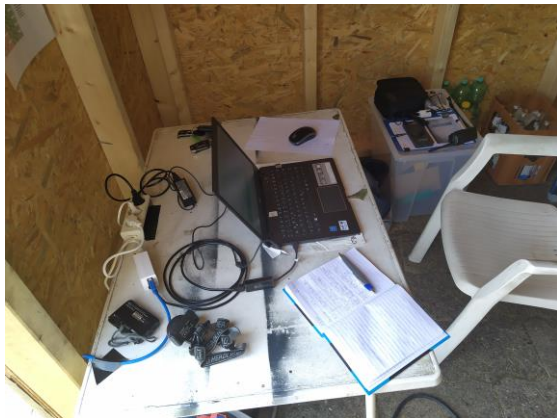
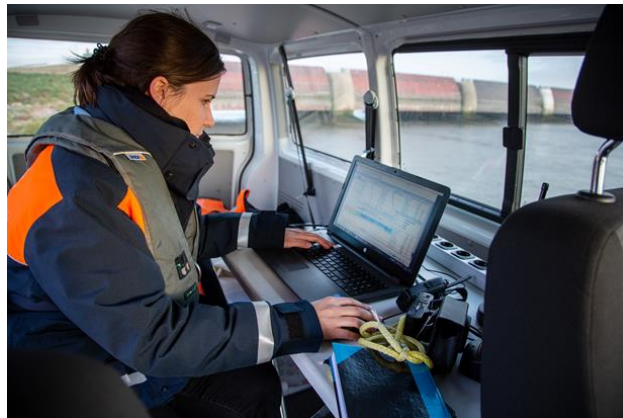
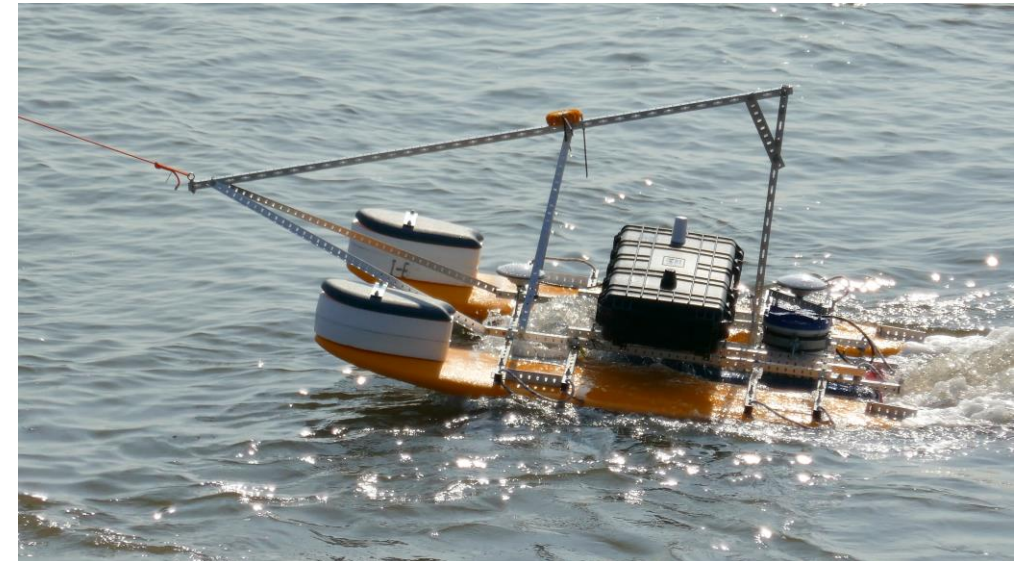
Messung per WLAN-remote aus „Messzentrale“

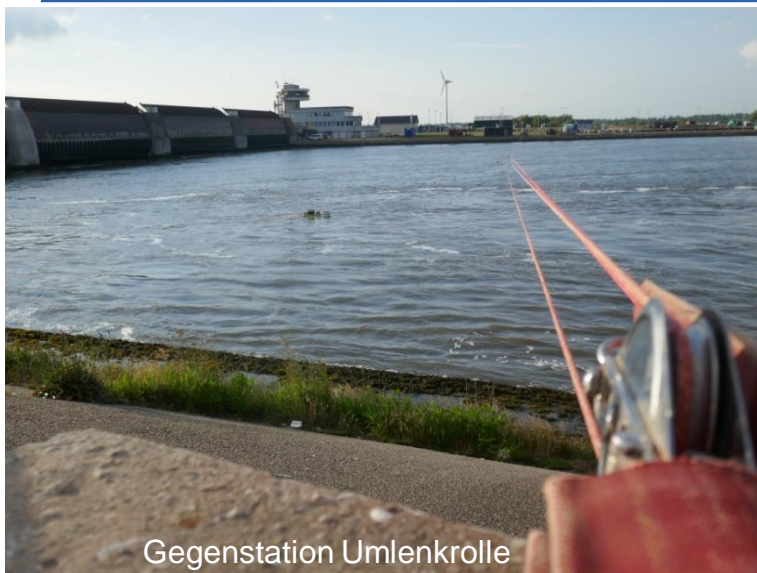
Bau einer Seilbahnanlage

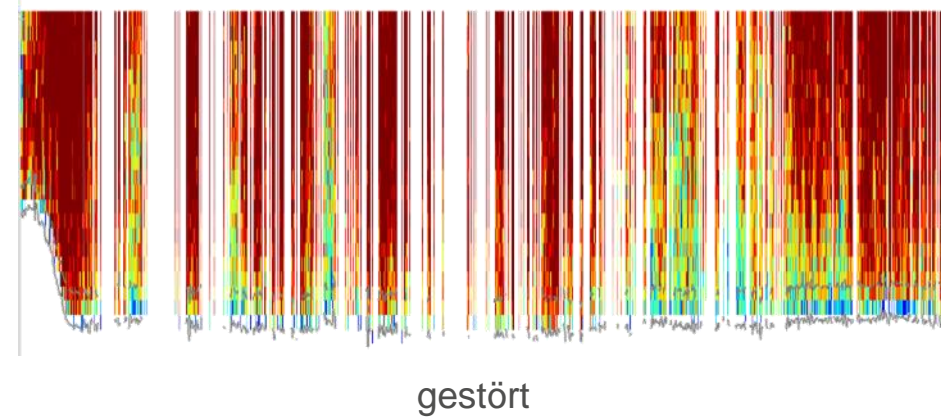
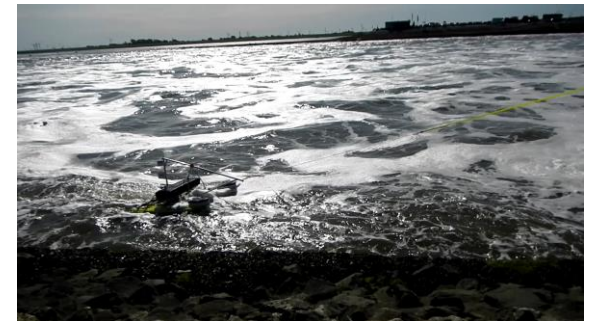
ADCP-Querschnittsmessungen

Geamt-Bilanz:

- > 1100 Querungen
- > 240 km Mess-Strecke
- in 4 Tagen
